## ▶ Fuente del TÁBIRO (Lora del Río, Sevilla)

Fuente del Tábiro (J.M. Fernández-Palacios, marzo 2010)

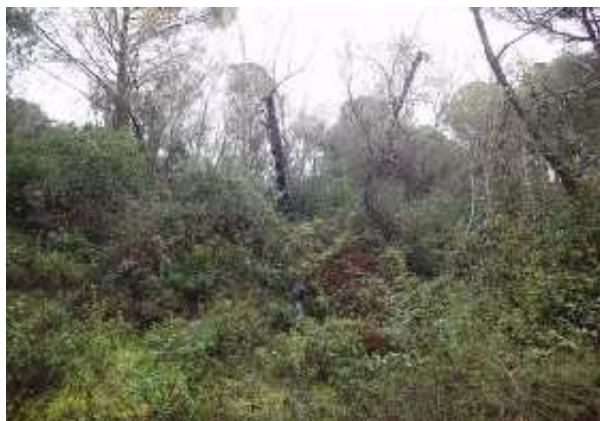
**Tiene una pequeña alcuba. La falta de uso ha propiciado el desarrollo de una espesa vegetación, principalmente de zarzas, que impide su acceso e incluso su visualización.**
