## ▶ **Manantial del CORTIJO DE LA NAVA (Cañete la Real, Málaga)**

**Manantial del Cortijo de la Nava (A. Vela Torres, febrero 2010)**

**Manantial del CORTIJO DE LA NAVA**

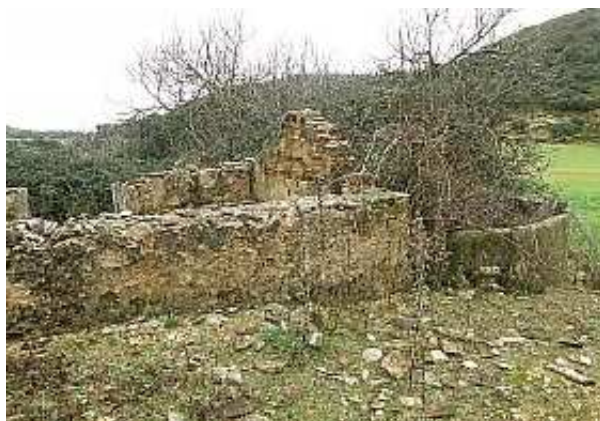
Aunque en la actualidad el venero está abandonado, hubo un tiempo en que sus caudales eran plenamente aprovechados en las labores propias del campo. Situado bastante cerca del Cortijo de la Nava, en la carretera de Cañete a la pedanía La Atalaya, el agua brotaba y se almacenaba en un aljibe descubierto, construido de forma redonda como si fuese un pozo; mediante el auxilio de una bomba que se guardaba en una caseta anexa, una parte del líquido elemento se subía al cortijo para su abastecimiento y la otra se trasvasaba a un albercón desde el cual se regaban los campos existentes entre la cortijada y el cauce del Arroyo de la Palma. De todo eso no queda nada hoy día; de la caseta del motor sólo quedan cuatro paredes derruidas, el aljibe continúa almacenando agua pero está cerrado con una tela metálica y casi tapado por una maraña de zarzas y arbustos, y, por último, la alberca apenas es visible, con sus muros caídos y cubiertos por la vegetación.
