▶ Pilar del ALCORNOCAL (Fuente Obejuna, Córdoba)

1 Localización

4 Descripción

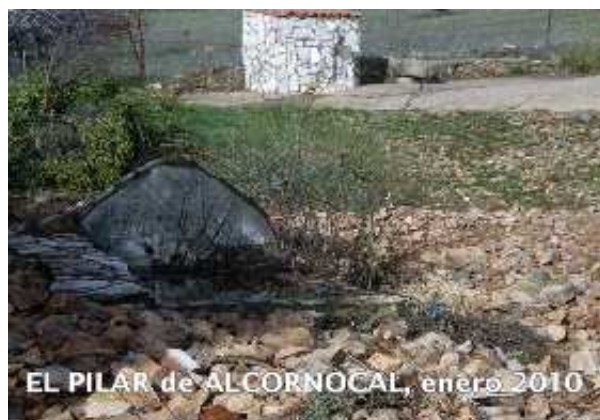
Pilar del Alcornocal, después de lluvias torrenciales (Omar, 2010)

La fuente consta de un pilarillo de planta rectangular, de unos 30 cm. de altura, con unas dimensiones en planta de 3.25 x 1.50 y una profundidad de 70 cm., que debe corresponderse con la original de los muros del pilar.

El agua le entra por su lado norte a través de un frontón de perfil semicircular, ligeramente apuntado, de fábrica de ladrillo enlucido con cemento; se conservan dos caños o salidas de agua, una central consistente en un caño de plomo que vertía agua durante la visita, y otra algo desplazada hacia el oeste, consistente en una cañería moderna de rosca, que se ve ha sido abierta con posterioridad a la edificación del frontón (presenta un arreglo con cemento realizado de manera muy basta) y que debe responder a la traída de aguas desde una segunda captación para aumentar el caudal de la fuente. Sobre los caños se conserva una inscripción grabada en el enlucido del frontón, realizada durante la última reforma.

El desagüe se produce por medio de un orificio circular situado en el muro sur, hacia un arroyo próximo. El agua procede de un depósito que se encuentra situado unos 25 - 30 m. al norte del pilar y que aparece en superficie cubierto con la acostumbrada caseta cubierta por tejadillo de tejas rojas a un agua, dotada de bomba hidráulica colocada sobre pilastra y grifo de salida del agua en su lado sur; junto al depósito se conserva una pila lavadero excavada en granito.

Desde el punto de vista arquitectónico, la fuente tiene dos partes muy diferentes; la caseta que cubre el depósito y todos sus elementos anejos (bomba hidráulica, grifo y pileta para recogida del agua, pila lavadero) se hallan en perfecto estado de conservación y limpieza; en cambio, el pilarillo aparece muy rehundido en el terreno debido a los abundantes aportes sedimentarios que han ido cubriendo el entorno y rodeado de vegetación, todo lo cual oculta buena parte de su arquitectura.

Actualmente, presenta un aspecto lamentable debido a la dejadez y el abandono.
