Fuente de la DEHESILLA (Guadalcázar, Córdoba)

Fuente de la DEHESILLA

Guadalcázar

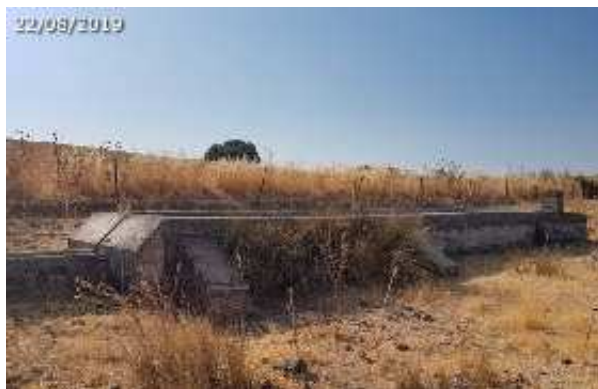
Pilar principal, mostrando los contrafuertes (A. Ventas. agosto 2019)

Por último, seguimos bajando por el cauce y llegamos, unos 80 m más al norte, a un pilar abrevadero de planta rectangular, ubicado en sentido norte/sur y construido en ladrillo, de 14.50 x 2.10 m y 60 cm de altura, provisto de dos contrafuertes situados en la parte central de cada uno de los lados mayores. El pretil está configurado por ladrillo colocado de canto. El agua saldría por un rebaje practicado en su muro norte y vierte en otro pilar abrevadero, más estrecho y bajo, de 40 cm de altura y dimensiones de 11.50 m de longitud por 60 cm de anchura. Más al norte aun, se sitúan los restos de dos abrevaderos unidos al descrito en segundo término (actualmente quedan a ras de suelo y simplemente parecen una canalización). Todos los pilares se encuentran en muy mal estado pero, especialmente, el más grande de ellos. Parece que, en su día, se quiso reforzar el interior con ladrillos para evitar el escape del agua debido a las grandes grietas que presenta pero estos muretes internos posteriores, igualmente, han terminado por sucumbir y también están rotos y caídos. La cabecera, con aspecto de mojón de carretera (columna rectangular rematada en medio arco), consta de dos caños. El principal y de aspecto más antiguo, oxidado y centrado en la cabecera, donde antaño pudiera haber dado un buen caño de agua. El secundario, en la base de la columna sobre la pared del pilar, un tubo más pequeño de acero, sujetado con cemento de aspecto más moderno que bien pudo ser colocado posteriormente para llenar el pilar cuando el caño principal se secó. Actualmente en ninguno hay un atisbo de que manara agua, ni siquiera en época de lluvias, ni siquiera en épocas recientes.
