## ▶ Fuente de la HIGUERUELA (Puebla de Don Fadrique, Granada)

Fuente de la Higuera (F. Moreno Cayuela, abril 2010)

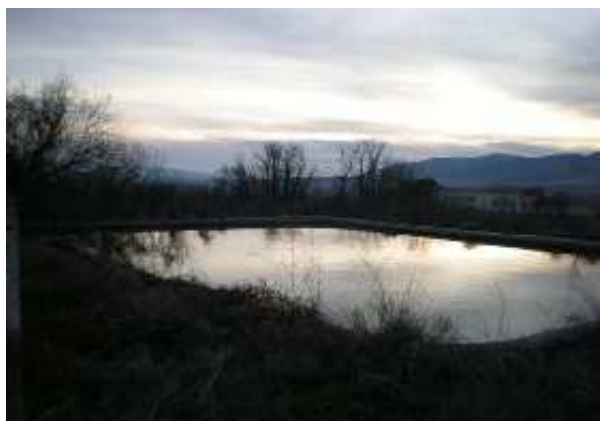
En el margen derecho de la Carretera A317, punto kilométrico 115, se observa la enorme alberca, protegida de la carretera por un muro, que demuestra el interés que sin duda tuvo este manantial, ahora muy mermado por la nueva red de captaciones que ha implicado el cultivo intensivo, y es casi milagroso que aún mane algo, lo que sin duda se debe a un nivel colgado.

La galería penetra escasamente en el paquete carbonatado del Cerro de la Higuera, bajo el lecho de la carretera. Una magnífica alberca de dos metros de profundidad regulaba el agua para regadío de cereales principalmente. Este punto de agua tuvo enorme interés para abastecimiento de personas y ganados, dada la escasez de puntos de agua en la zona, o en todo caso la gran profundidad para extraerla con medios manuales.
