Fuente de las PIEDRAS (Aguilar de la Frontera, Córdoba)

1 Localización

Nombre del manantial/fuente:

Fuente de las PIEDRAS

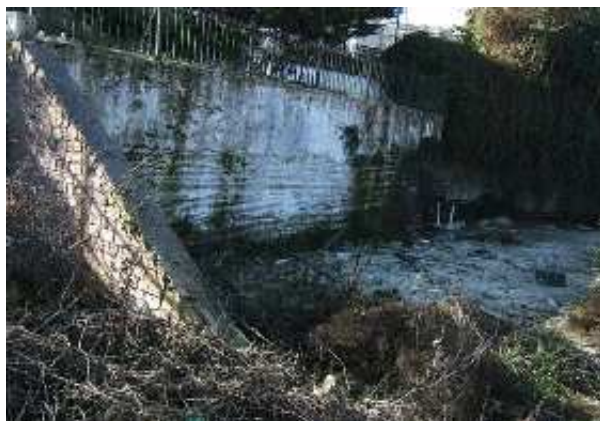
Fuente de las Piedras (F. Cuesta López, febrero 2012)

Actualmente en el paraje de la Fuente, que había perdurado hasta hace pocos años, sólo queda una zona marginal bajo la que se encuentra uno de los colectores del pueblo. De la propia fuente sólo se ve un gran pilar y una galería de roca, con restos del empedrado de los alrededores del pilar.

Consta de un pilar de planta rectangular cuyo lado oriental está constituido por un frontón triangular de cuya cara oeste sale el agua. El pilar tiene unas dimensiones de 4.60 x 2.30 m. y una profundidad de 40 cm. Sus muros son de mampostería encalada, de unos 30 cm. de altura por sus lados norte, sur y oeste, y el pretil está formado por losas de terrazo.

El estado de esta fuente es deplorable. No tiene caño sino una botella de plástico que lo sustituye; faltan losas de terrazo en diversas zonas del pretil; el enlucido y encalado del frontón está muy deteriorado; y tanto el propio pilar como, sobre todo, el entorno se encuentran en un estado de permanente suciedad quizá inevitable por la proximidad de la carretera general. Aunque su arquitectura y materiales de construcción son pobres, merece una reparación de sus elementos y una limpieza integral. Respecto a su uso, sirve para abastecimiento de la población y usos agrícolas (sulfataciones, etc.). En la actualidad sigue siendo utilizado por gente de los cortijos y no es raro ver en sus márgenes algún vehículo detenido para llenar depósitos. Aunque no aparece mencionado en la relación de fuentes controladas por la Consejería de Salud, ni se realizaron análisis durante el primer semestre de 1998, mantiene sobre el caño, en la parte superior del frontón, el rótulo de agua no potable.
