▶ FUENTE NUEVA (Aguilar de la Frontera, Córdoba)

Fuente Nueva (T. Pérez Fernández, noviembre 2011)

1 Localización

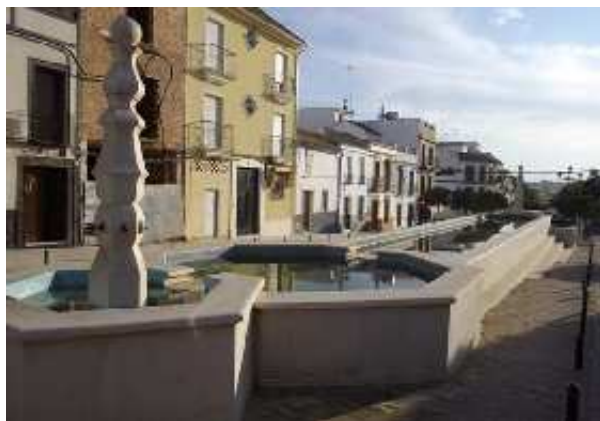
Se encuentra en buen estado de conservación arquitectónica y de limpieza, siendo una fuente de gran tamaño y originalidad. La pobreza de sus materiales, alejados de los de uso tradicional en pilares y fuentes, desdibuja su valor.

La fuente consta de dos pilastras de piedra provistas cada una de seis caños, emplazadas en la parte central de dos piletas hexagonales situadas en los extremos este y oeste del conjunto; tienen 2.50 m. de diámetro y 70 cm. de altura. Entre ambas piletas se disponen dos grandes pilares; el situado en la parte oriental del conjunto es octogonal, tiene un diámetro de 4 m. y una altura de 70 cm., y conecta por su lado oeste con un extenso pilar de planta rectangular y dimensiones de 17 x 3 m. Tres escalones situados a cada lado del pilar, por su mitad oeste, salvan el desnivel de la calle para acceder al mismo.
