## ▶ Fuente de la GALERÍA (Alcaracejos, Córdoba)

Fuente de la Galería (Imagen tomada de Google Earth -Stret View)

**A. J. D. Díaz y R. Córdoba de la Llave (Univ. de Córdoba)  
(17-04-2010)**

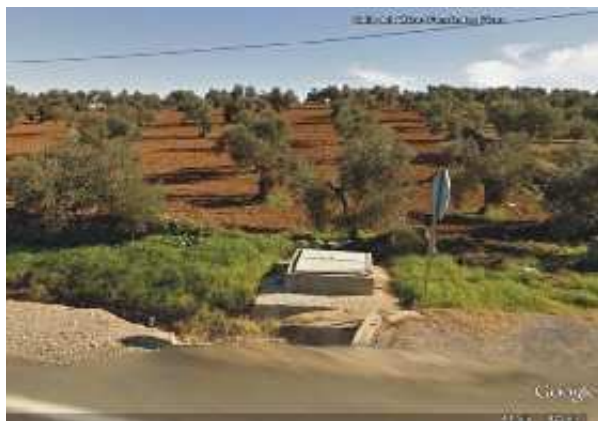
**Se localiza en la zona suroeste de la población, a la entrada del recinto urbano por la carretera de Córdoba y en su margen oriental en la calle del Alférez Fernández Pérez. Su estado de conservación arquitectónico es excelente; el interior se encuentra algo sucio y el fondo de la fuente relleno de piedras y escombros, algo habitual en estos depósitos abiertos que, debido a su falta de uso, no se limpian con frecuencia.**

Consiste en un depósito de planta rectangular, con paredes de mampostería de granito encaladas, cuyas dimensiones interiores alcanzan los 3.5 x 1.55 m. y una profundidad de 3 m.. El brocal es de planta cuadrangular, de 1.90 x 1.80 y 30 cm. de altura, y está formado por cuatro bloques de granito reforzados en sus juntas mediante lañas. El vano de acceso al depósito está cubierto mediante una compuerta metálica de fácil apertura.
