## **Pilar del PUENTE (Almedinilla, Córdoba)**

**A. J. D. Díaz y R. Córdoba de la Llave (Univ. de Córdoba)  
(17-04-2010)**

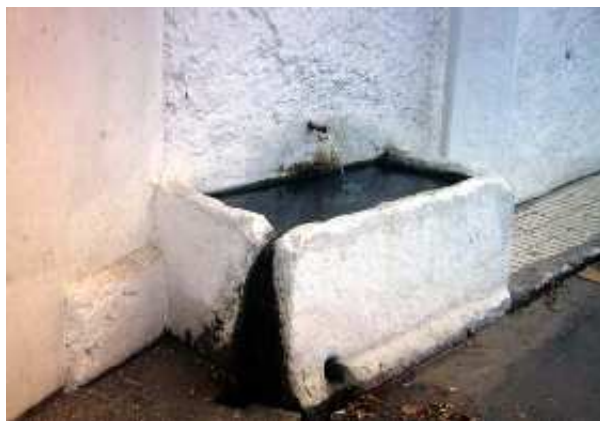
**Pilar del Puente (R. Córdoba, diciembre 1998)**

**Se trata de una fuente adosada al muro medianero de una vivienda, de donde el caño sale directamente, sin pilastra ni frontón decorativo.**

**Está bien conservado, salvo alguna fractura de la piedra en la parte del pretil (la de mayor relieve en el ángulo noroeste).**

**El agua vierte sobre un pilarillo de losas de piedra que ocupa todo el acerado de la avenida donde está situado; tiene planta rectangular de 1.50 x 0.70 m. y 60 cm. de altura y está completamente encalado. El pilar desagua por un rebaje en el pretil del muro este hacia una rejilla y canalización subterránea.**
