▶ Pozo de la VIRGEN (Añora, Córdoba)

Pozo de la Virgen (R. Córdoba, 1998)

1 Localización

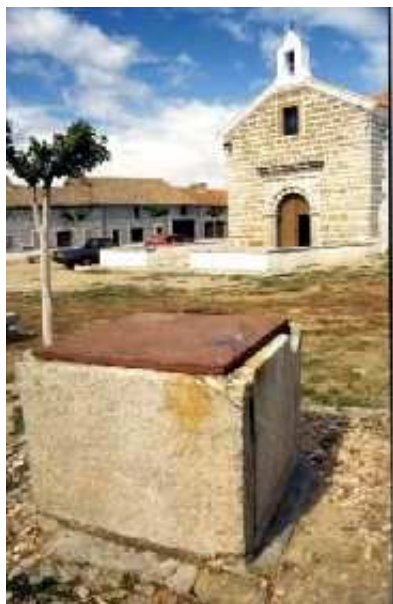
Aceptable

Es un depósito resuelto al exterior mediante un brocal de losas de granito de planta cuadrada, de 1.20 m. de lado y 90 cm. de altura, cubierto en su parte superior por una compuerta metálica cerrada. Está rodeado de un empedrado de guijarros limitado por adoquines de granito de 3 x 3 m. de planta y conserva, en su muro noreste, la siguiente inscripción: "Fue construido siendo alcalde J.R.G.B. Año 1919."

Su fábrica actual está datada por la inscripción que conserva en 1919. Se observan algunas roturas en la parte superior de los bloques de granito que forman el brocal, especialmente por las juntas.
