▶ Pozo del TEJAR (Añora, Córdoba)

Pozo del Tejar (R. Córdoba, 1998)

4 Descripción

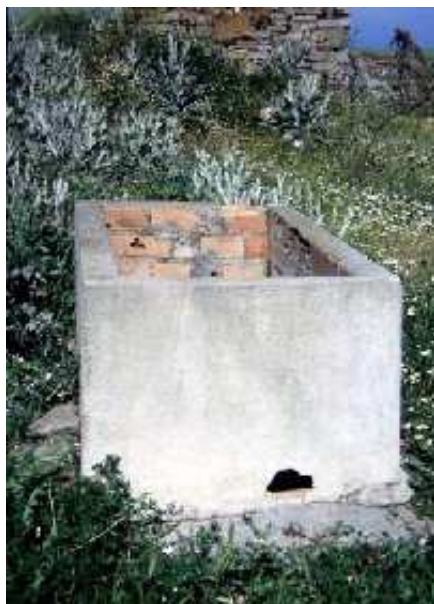
Consiste este pozo del Tejar en un depósito de planta rectangular reforzado por dos gruesas vigas de granito que sustentan, en sentido transversal, la mampostería de granito de su revestimiento interno (como en el pozo del Santo Cristo).

El brocal es también de planta rectangular, de 2 x 1 m. y 70 cm. de altura, pero su fábrica es de ladrillo visto al interior y enlucido con cemento al exterior, realmente muy pobre.

Su estado de conservación es aceptable, pero la escasa calidad de los materiales de construcción empleados en el brocal (sin duda, reedificado en tiempos recientes) desmerece su carácter tradicional. El interior presenta cierto estado de abandono y se encuentra con muy poca agua. Se usa para el abastecimiento de la población (quizá también de los animales, en relación con el camino Añora Pedroche donde se ubica) y, probablemente, uso industrial para trabajar el barro con que se fabricaban las tejas en el alfar anexo.
