Fuente de los MEMBRILLOS (Almodóvar del Río, Córdoba)

Fuente de los Membrillos o de Cabeza Pedro Bajo (<http://cosasdealmodovardelrio.blogspot.com>)

**A. J. D. Díaz y R. Córdoba de la Llave (Univ. de Córdoba)
(18-04-2010)**

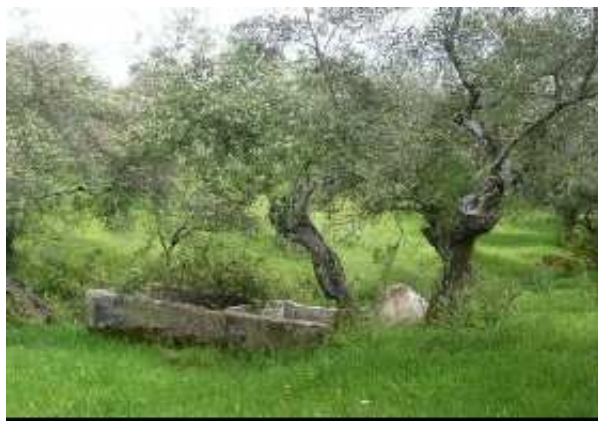
La fuente consta de un frontón de ladrillo, de forma triangular, emplazado en el extremo meridional de la construcción que presenta adosado a él, por su cara norte, una arqueta reguladora de la entrada de agua. Junto a él se dispone un pilarillo, de ladrillo enlucido con cemento y dividido en dos mitades por un tabique de separación interno, cuyas dimensiones alcanzan los 5.30 x 1.30 m. y una altura de 70-90 cm. Presenta dos fases constructivas: la primera, correspondiente a la base del pilar hasta una altura de 30-40 cm., es de mampostería y de mayor antigüedad; desde ahí hasta arriba la pared del pilar es de ladrillo enlucido con cemento, fruto de alguna reforma más reciente. Sin duda, la arqueta reguladora situada junto al frontón de entrada del agua, por la parte interna del pilar, es fruto también de esta reformas moderna.

Deficiente

Pese a lo reciente de las reformas efectuadas en la fuente, la escasa calidad del material empleado (ladrillo) y el estado de abandono en que se encuentra, han determinado un rápido deterioro y presenta algunas fracturas, sobre todo en la zona del pretil. Esta fuente está llamada a desaparecer en breve tiempo a no ser que se recupere su vía de aprovisionamiento de agua y se vuelva a restaurar, algo difícil dado que se encuentra en medio de unos terrenos cercados de propiedad particular. Debió tener un uso ganadero, para abastecimiento de ganado criado en la finca. Hoy se encuentra seca y en completo estado de abandono
