## Galería de SANTA ANA (Archidona, Málaga)

## 4 Descripción

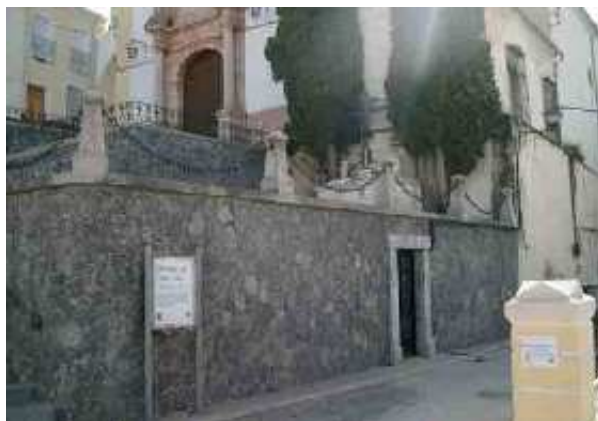
Esta obra de alumbramiento de agua se sitúa en el casco urbano de Archidona, bajo la iglesia de Santa Ana. La captación se realizó para mejorar el rendimiento del manantial de abastecimiento que existió en el mismo lugar. Hay dos galerías, de unos 20 m de longitud, que recorren el subsuelo de la citada Iglesia. Actualmente, su caudal ha disminuido mucho por la afección de los sondeos de abastecimiento perforados en la Sierra de Archidona. Se trata de la última manifestación del conjunto de 37 fuentes que existieron en el casco urbano, según documentos históricos sobre la villa.
