▶ Fuente de la VENTA LUISA (Bacares, Almería)

Fuente de la Venta Luisa (S. España, junio 2010)

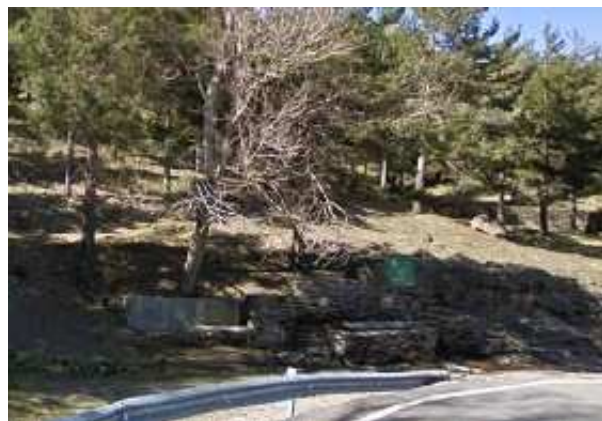
Esta fuente se encuentra en la carretera Gérgal-Las Menas, AL-1178, 1 km después de pasar el cruce que lleva al Observatorio del Calar Alto dirección Las Menas, cerca del punto kilométrico 27. Drena las aguas superficiales y subsuperficiales del Collado Venta Luisa. La litología se compone de micasquitos y cuarcitas bastante fracturadas. El suelo tiene en esta zona un espesor considerable por lo que las precipitaciones en forma de lluvia o nieve que se acumulan ladera arriba, fluyen hacia esta pequeña surgencia.

En noviembre del 2010 según información enviada por A. Benavides se encuentra prácticamente seca. En una nueva visita en junio de 2016 arrojaba un débil chorrito de agua..
