## **Manantial EL AGUJERO (Málaga, Málaga)**

**Manantial del Agujero, pilar (E. Benitez, julio 2010)**

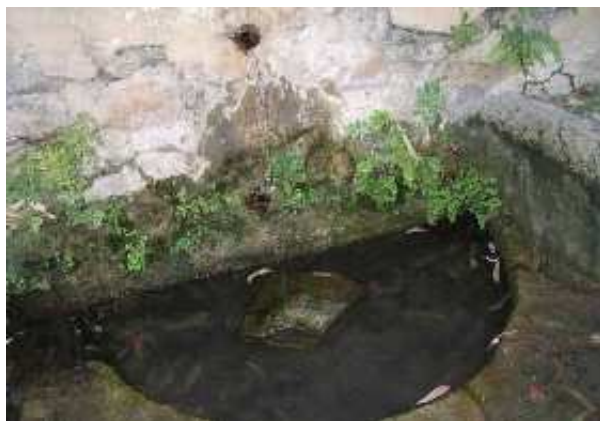
**La alberca y el abrevadero se encuentran colmatados y muy deteriorados debido al aumento periódico del nivel del embalse y al abandono. A ello hay que sumar el crecimiento del eucalipto que está deteriorando la obra.**

**El agua es conducida a la tubería por medio de una antigua alcubilla muy rudimentaria y actualmente semicolmatada**
