Baños de la HEDIONDA (Casares, Málaga)

1 Localización

Baños de la HEDIONDA

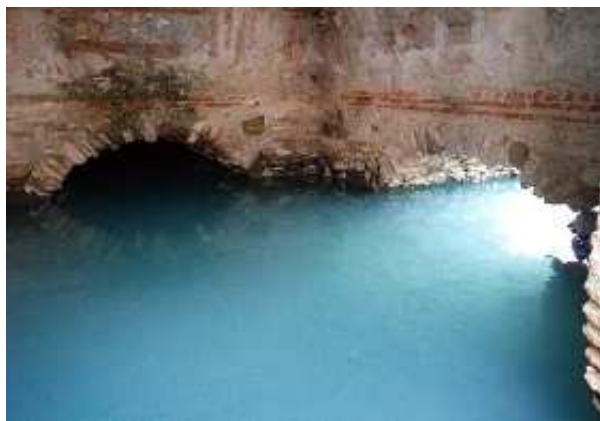
Baños de la Hedionda, interior (A. Castillo, abril 2005)

Se trata de un manantial minero-medicinal muy conocido, cuyas aguas se han aprovechado con fines terapéuticos, dadas sus cualidades curativas en afecciones cutáneas. El agua es ligeramente termal, sulfurosa, con ligero olor característico y de color blanquecino. La surgencia está cubierto por una bóveda de construcción romana, reformada después por árabes y cristianos en los s. XVII y XVIII.
