## ▶ Lago de las MINAS DE ALQUIFE (Alquife, Granada)

**Lago de las MINAS DE ALQUIFE**

## 4 Descripción

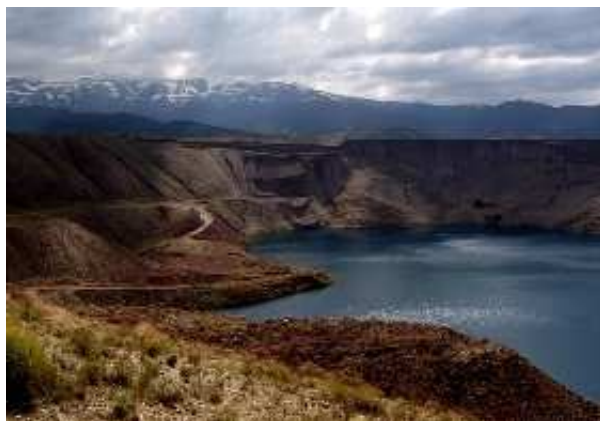
**El lago formado en el interior de la corta de las Minas de Alquife es un claro ejemplo de intersección del nivel freático por la superficie topográfica. Nos encontramos ante una de las mayores minas a cielo abierto de Europa, vacie que contrasta con la montaña contigua constituida por estériles y residuos mineros. Existen vestigios de actividad minera romana, civilización atraída hasta esta zona por su riqueza en hierro, pero la mayor actividad se desarrolló desde finales del siglo XIX y hasta finales del XX. Actualmente no se puede acceder al recinto, salvo permiso, pero es visible el estado de abandono en el que se sume. Existen diversos proyectos que buscan su desarrollo turístico-etnográfico-industrial.**

**Deficiente**

**Abandono, suciedad y vertidos.**
