## ▶ Fuente de la DEHESILLA (Benamejé, Córdoba)

Fuente de la Dehesilla (F. Cuesta López, julio 2010)

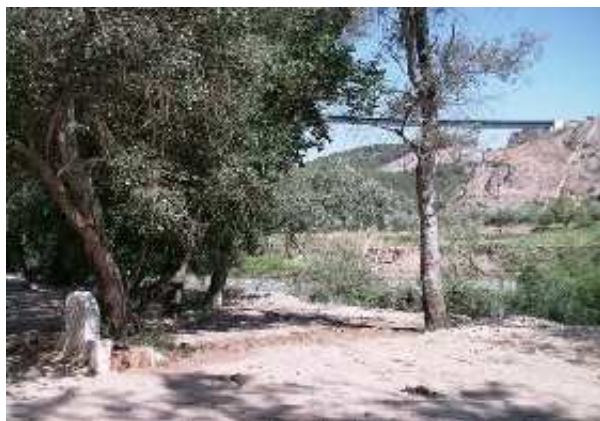
**Presenta un frontal semicircular, con un solo caño que vierte en una pequeña pileta y ésta por gravedad vierte directamente al Río Genil.**

**Las abundantes lluvias del invierno de 2009/2010 que elevaron el caudal del Río Genil, subiendo el nivel varios metros, hizo que éste se llevara por delante las instalaciones que tenía esta fuente a su alrededor (mesas, bancos y papeleras), así como romper la canalización de la fuente, la cual ya ha sido restablecida (julio 2010)**
