Abrevadero del LAGAR DE VILLALBA (Málaga, Málaga)

Abrevadero del Lagar de Villalba (A. Vela Torres, agosto 2010)

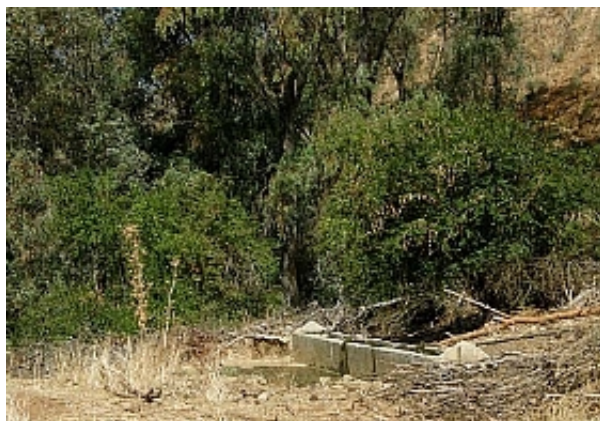
Localizado en el P.N. Montes de Málaga, concretamente en el partido rural de Chaperas, el acceso más cómodo es partir de la capital malagueña por la carretera A-7000 y, pasado el p.k. 14, tomar la pista que baja hasta el área recreativa de Torrijos; tras recorrer unos 5 km. se llega a un carril descendente, con el acceso cortado por una cadena. Aquí se deja el vehículo y continuamos a pie otros 1400 metros, al cabo de los cuales llegaremos a nuestro destino. El abrevadero se ve perfectamente desde el carril, está situado en una explanada en la que antaño se levantaba el Lagar de Villalba del que, en la actualidad, no queda absolutamente nada, si exceptuamos algunos muros de contención y una vieja alberca medio enterrada. El conjunto hidráulico está formado por un aljibe de hormigón al que llega el agua procedente del manantial, ubicado en una cañada cercana; más abajo, el abrevadero, de unos 10 m de longitud, dividido en tres cuerpos y con rampas laterales que permiten el acceso de animales pequeños. Algo más abajo, una poza protegida por una alambrada recibe el agua excedente del abrevadero.

Aceptable
