Ojo de la CUESTA DE LA PASADA DE LA LECHE (Almonte, Huelva)

Ojo de la Cuesta de la Pasada de la Leche (J. M. Fernández-Palacios, agosto 2010)

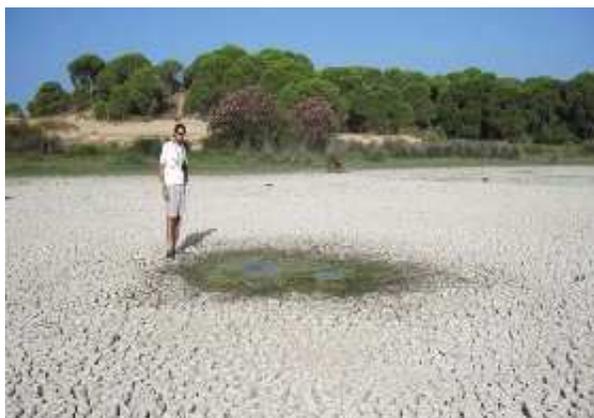
Los "ojos" son descargas concentradas de aguas subterráneas en la marisma del Guadalquivir. Suelen tener escasa extensión y forma redondeada que se singulariza perfectamente de entorno árido de arcillas resacas de la marisma estival. Con la inundación invernal se difuminan para reaparecer, no siempre ni exactamente en el mismo sitio, una vez se seca. La mayoría de ellos se encuentra cerca del contacto con las arenas, próximas a la Vera o la Retuerta. Se supone que corresponden a descargas de aguas locales de corto recorrido que tienen su origen en las dunas cercanas con zonas de carga situadas a un nivel topográfico superior.

Este ojo no es permanente habiendo años que desaparece.

Se encuentra al borde del Lucio del Membrillo cerca de la vía pecuaria que atraviesa Doñana comunicando Sanlúcar con El Rocío.
