El MANANTIAL (Puerto de Santa María, El, Cádiz)

1 Localización

El MANANTIAL

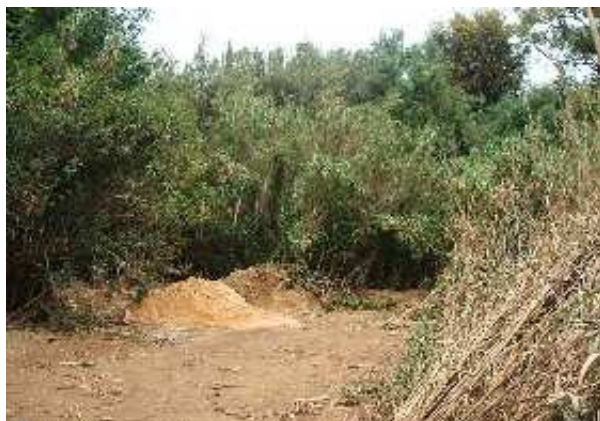
Zona de El Manantial tras introducir maquinas (M. San Narciso, abril 2007)

Al urbanizar la zona se ha secuestrado el manantial impidiendo el libre fluir de sus aguas a través del cañaveral como sucedía hace años. Esto ha ido dejando con poca humedad el suelo del cañaveral donde aún brotan pequeños afluentes sin captar cuando las lluvias son abundantes, pero el resto de caudales han sido captados para beneficio propio de las urbanizaciones, para jardines y demás, degradando y secando gravemente el humedal día a día, empobreciendo y eliminando el sustento alimenticio y hábitat de numerosas especies que allí viven y vivían, tanto de animales como plantas.

El constante arrojo de basuras, invasión, degradación del terreno ha sido permitido por el Ayuntamiento. Se utiliza el cañaveral como vertedero de restos de poda, chatarra, muebles, desechos de obra, plásticos, baterías de coche. Lo ocasiona la poca responsabilidad del ciudadano y del Ayuntamiento quien concede permisos para cortar caña, pero no recoge ni obliga a recoger los numerosos restos de caña cortada, y las hojas que no se llevan los solicitantes del corte de cañas, dejando éstos últimos los restos amontonados en el propio cañaveral, junto con los restos de poda que allí se depositan, creando un alto riesgo de incendio.

Hay abierto expediente por extracción ilegal de agua por parte de la comunidad de propietarios y por el estado de abandono en que se encuentra el humedal. Se solicita: Que bajo ningún pretexto se debe introducir maquinaria en el cañaveral, ya que la empresa municipal APEMSA, cuenta con modernos medios técnicos para la localización de fugas que orientan la actuación exclusivamente a un radio de pocos metros, causando un impacto sostenible. Ante la posible queja sobre suciedad que se haya podido recibir de algún vecino, no es la solución arrasar el cañaveral, consideramos que nada mas simple que la correcta actuación municipal: - Proceder a la limpieza del mismo sin dañarlo - Avisar mediante carteles la prohibición de arrojar restos de poda, basuras y escombros - Sancionar a todo aquel que no cumpla la normativa Se proceda a recuperar el caudal ecológico del humedal, por algo su nombre El Manantial. Se restaure la antigua fuente, puesto que en el lugar se cuenta con abundante agua. Se informa esa Delegación del uso de esta agua y requiera su control.
