▶ Fuente del CHORRILLO (Alhama de Almería, Almería)

1 Localización

4 Descripción

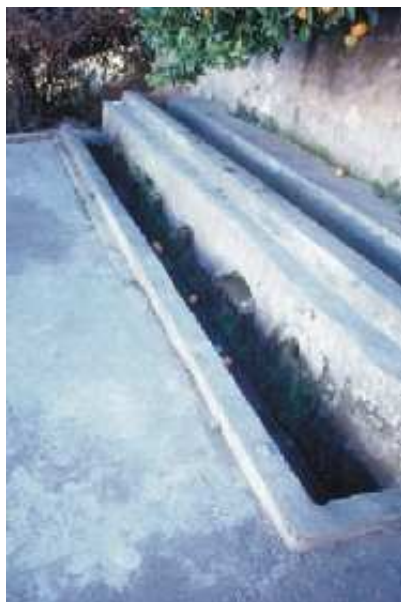
Fuente del Chorrillo (www.adr-alpujarra.com)

Localizada en el Camino del Matadero. Se trata de conjunto de gestión y aprovechamiento del agua, compuesto por gran balsón rectangular, torre de reloj de control de turnos, edificio con cubierta a dos aguas con arquería de medio punto y fuente con salida de agua, a través de bloques de piedra con acanaladuras. El agua sale de una mina de más de 500 m. de profundidad que mana en haza situada sobre la fuente.
