Fuente del VIVERO FORESTAL (Cortes de la Frontera, Málaga)

Fuente y alcubilla del Vivero Forestal (S. Rodríguez, enero 2011)

1 Localización

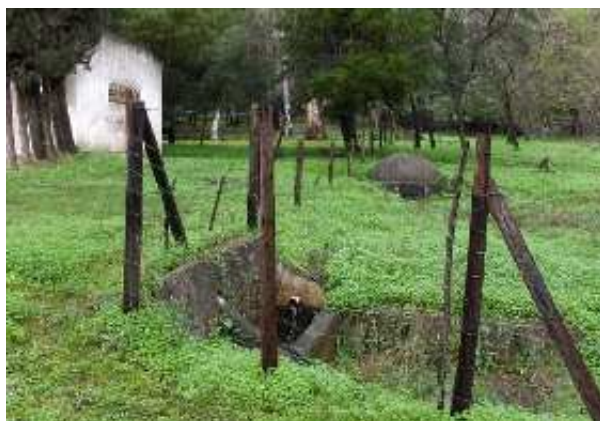
A 1,5 km. de "El Colmenar" y dentro del arboreto, antiguo vivero forestal, se encuentra esta fuente junto a la casa forestal del ingeniero. La fuente se encuentra protegida por una alcubilla, luego el caudal pasa a una pequeña pila de 1 m. de larga y al final a una alberca de unos 10 m. x 5 m.

Todo se encuentra en un estado de abandono, ya que el vivero dejó de funcionar hace muchos años. En cuanto al caudal de la fuente ahora solo brota cuando las precipitaciones son intensas, siendo su caudal pobre y poco duradero. La causa de que esta fuente de agua ferruginosa, que antiguamente suministraba el agua para todo el vivero forestal, no este brotando todo el año con mayor caudal, es debido al sondeo que se realizó a unos 200 m. por encima de la carretera hace unos 10 años.
