## ▶ Fuente de las PEÑUELAS (Villanueva de Mesía, Granada)

Fuente de las Peñuelas (W. Gomez Ortega, abril 2011)

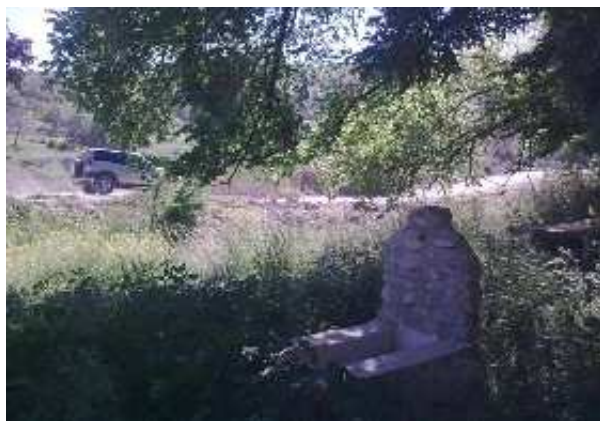
**La fuente original, hecha en la segunda mitad de los 70 para compensar la prestación que se hizo del agua mediante su canalización al núcleo urbano, quedó abandonada en 2002. En 2007 el Ayuntamiento la rehabilitó pero su funcionamiento solo duró unos meses.**

**Permanece abandonada y sin conectar a la conducción.**

**Deficiente**

**Abandono, suciedad y vertidos.**

**Permanece abandonada, sin que se implique la administración en este bien de interés público.**
