▶ FUENTE HONDA (Alpujarra de la Sierra, Granada)

Fuente Honda (J. Martín, mayo 2011)

1 Localización

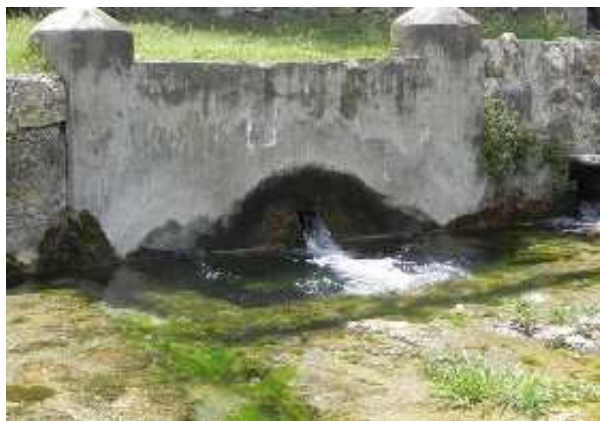
Tiene una característica muy especial; la construcción (pilar, caños, plataforma) ha quedado inundada en su propia agua. Como se puede ver en la foto los caños están echando agua por debajo del nivel que ésta tiene en la actualidad.

Según comentan los que viven allí, la inundación o hundimiento de la fuente es progresiva.
