## ▶ Fuente de la RAMBLA DE LOS YESOS (Alboloduy, Almería)

**Fuente de la RAMBLA DE LOS YESOS**

**Alboloduy**

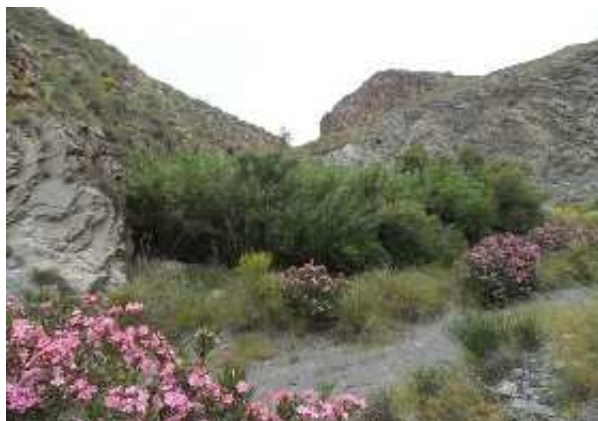
Imagen general del afloramiento con abundancia de cañas, adelfas, tarajes y juncos (J.M. Fernández-Palacios, junio 2011)

En el mismo lecho de la Rambla de los Yesos, en contacto del aluvial con esquistos del Nevado-Filábride y filitas-calizas triásicas se produce un afloramiento de aguas que se manifiesta por la exuberancia puntual de vegetación freatófita y por una modesta corriente que es inmediatamente aprovechada por cortijadas próximas y el remanente se pierde en el mismo aluvial.

Hay huellas de antiguas acequias que transportaban el agua captada por ambas orillas de la rambla. En la actualidad la captación se limita a un desordenado conjunto de "gomas". Se accede a ella andando por la misma rambla.
