## Fuente de la PLACETILLA (Trevélez, Granada)

Fuente de la Placetilla (J. M. Fernández Portal, agosto 2014)

**Fuente de la PLACETILLA**

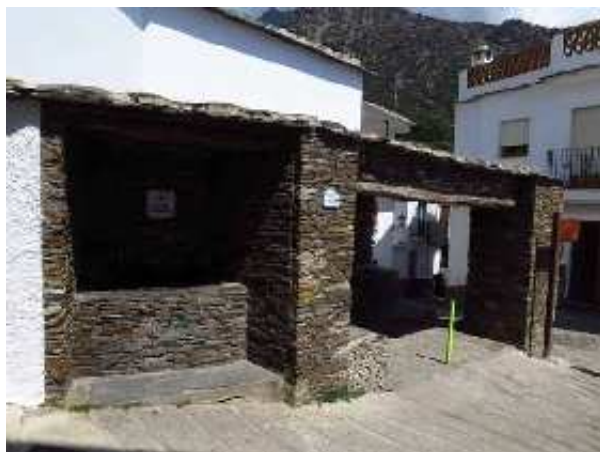
Situados ambos, en la calle Real de Trevélez. El conjunto consta de una antigua fuente de dos caños con lavadero que se encuentra restaurada. Está construida en mampostería a piedra seca de material metamórfico, presentando además un pequeño tinajo con vigas de madera y cubierta de launa con alero de lajas. elemento característico de la arquitectura alpujarreña que hace aparecer un tramo de calle a modo de pequeño túnel.

El antiguo lavadero también se encuentra actualmente restaurado, construido en mampostería seca de piedra metamórfica, la parte restaurada, y de mampostería a piedra vista la parte antigua no restaurada. Presenta una balsa en forma de L dividida en varios compartimentos, siendo uno de ellos más grande y los otros más pequeños y sirviendo de lavaderos.. Todo ello se ubica bajo un tinajo sujeto por un pilar que hace de esquina, cuya cubierta es plana de launa y con alero de lajas, estando conformado por vigas de madera. El lavadero presenta la imagen de San Antonio. Fue reconstruido en 1993.
