▶ Fuente de los BURROS (Cerro de Andévalo, El, Huelva)

1 Localización

4 Descripción

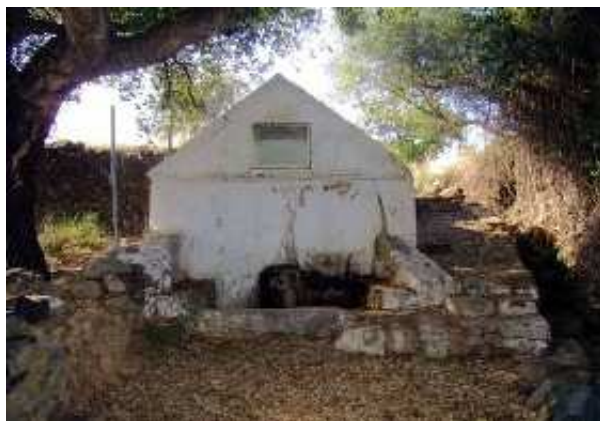
Fuente de los Burros (<http://huelvapedia.wikanda.es>, enero 2010)

Se trata de un depósito, en forma de caseta. Situada en el margen derecho del camino, aprovecha el desnivel del camino para parecer una casita de piedra incrustada. Tiene unos dos metros de largo y dos alturas, ambas cerradas a dos aguas. El acceso al frontal se realiza por unas rudimentarias escaleras en piedra que nos dejan al borde del grifo inferior donde se ha pavimentado el suelo y añadidos muretes para hacer un pequeño cerramiento. En la parte superior del frontal, una rejilla oxidada, metálica, "airea" el agua protegiendo a la vez el acceso de suciedad e insectos. La pared frontal, que está encalada como toda la estructura, presenta ya algunas grietas en el cemento por las que, en un futuro, sería posible que el depósito terminara por filtrar agua, aunque esto no sucede todavía.

El grifo inferior, como sucede en casi todas las otras fuentes del pueblo, está protegido en la pared, en un hueco abovedado de unos 80 cm de altura y unos 40-50 de anchura favoreciendo el llenado de cubos, garrafas, etc. En la base del caño superior, se observa, a modo de cubeta para recoger agua para los animales, una garrafa de plástico abierta en la que cae el agua del caño superior para evitar que vertiera en el suelo directamente.

Aunque la Fuente de los Burros se encuentra en buen estado, quizás por ello todavía no se ha efectuado la hipotética restauración de la misma, esto no es así con el camino de acceso. Sería razonable que el ayuntamiento desbrozara el camino para permitir un acceso sencillo y, a ser posible, señalizara la fuente con algún cartel indicador favoreciendo la visita de las personas interesadas.
