## ▶ Fuente del CORTIJILLO HUNDIDO (Priego de Córdoba, Córdoba)

Fuente del Cortijillo Hundido (M. López Chicano, abril 2011)

**M. López Chicano (Univ. Granada)**

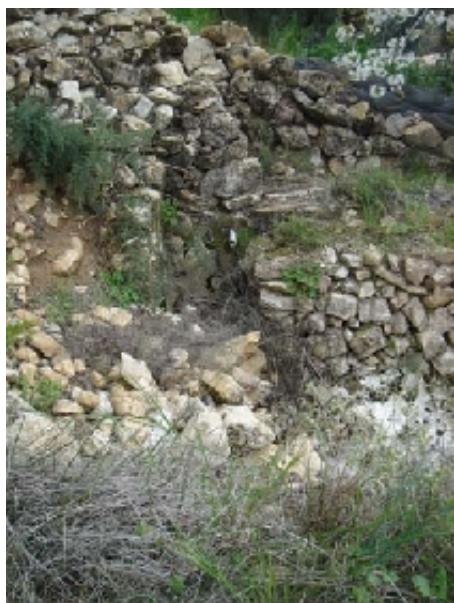
Los locales se refieren a la fuente como Fuente del Cortijillo "Jundío". Se localiza a unos 6 km al suroeste de Priego de Córdoba, a unos 700 m al norte del Cortijo de las Peñuelas, junto al camino que lleva a ese cortijo. Junto al cortijillo veremos una pequeña pileta de sillares de piedra y una antigua alberca de regulación que ya no se utiliza, habiendo sido sustituida por un moderno depósito cilíndrico de chapa metálica corrugada. Para llegar a la fuente no hay más que ascender la ladera y seguir los tubos de polietileno negro que nos llevan a un gran depósito-aljibe situado a unos 150 m al sur del cortijillo. Este poco estético depósito capta las aguas del manantial, si bien, en los años húmedos la ladera rezuma por su parte sur, justo al lado de la posición de la antigua fuente. Ésta, seca actualmente, apenas viene marcada por unos muros de sostenimiento de la ladera, un tubo de PVC incrustado en el muro y una antigua alberca. Todos los muros son de mampostería en seco y están muy destruidos por los movimientos del terreno.

**Deficiente**
