▶ Fuente de MOLLINA (Mollina, Málaga)

Fuente de Mollina (L. Linares, febrero 2010)

1 Localización

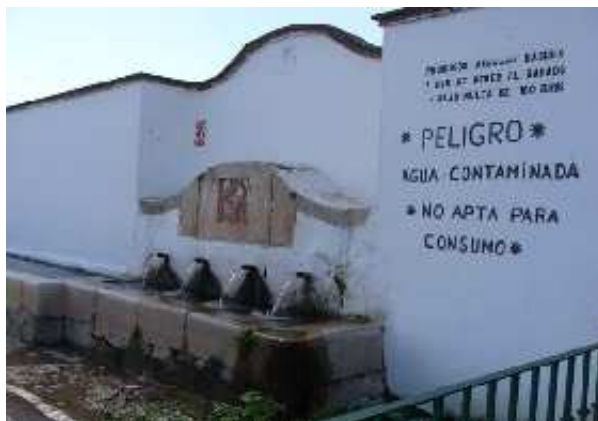
La fuente dispone de 4 caños que vierten a una pileta, de la que el agua pasa a un abrevadero rectangular situado en su lateral izquierdo. Sobre los caños existe un frontis en el que debió existir una lápida cuadrada, hoy desaparecida. Varias inscripciones y carteles advierten, de manera ostensible, de la mala calidad actual del agua.

La fuente y el abrevadero se encuentran en un recinto limitado por un murete de ladrillo coronado por una baranda metálica que hacen las veces de banco corrido.

Bueno

**Contaminación.
agua contaminada**
