## ▶ Fuente del CORTIJO DE LAS SALINAS (Castro del Río, Córdoba)

Fuente del Cortijo Salinas (F. Cuesta López, julio 2011)

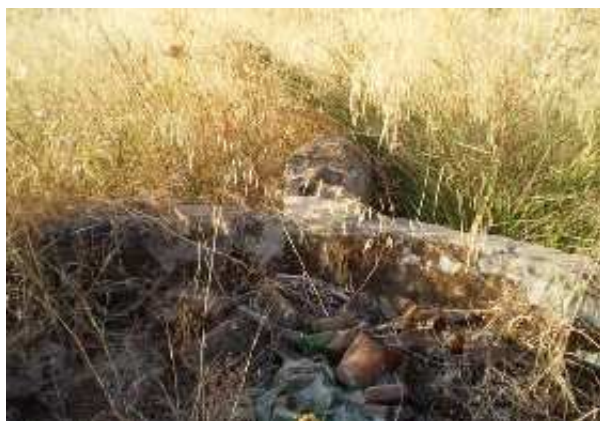
**La fuente se encuentra en total abandono, casi perdida entre las hierbas y con el interior del pilar lleno de basura.**

**Presenta un solo caño y una pila circular, que en una parte tiene una gran grieta. La cantidad de maleza impide su observación desde el cercano cortijo, pasando totalmente desapercibida al visitante.**

**Deficiente**

**Abandono, suciedad y vertidos.**
