Pozo de la CAÑADA DE POZONUEVO (Zuheros, Córdoba)

Pozo-manantial de la Cañada de Pozonuevo (M. López Chicano, diciembre 2010)

1 Localización

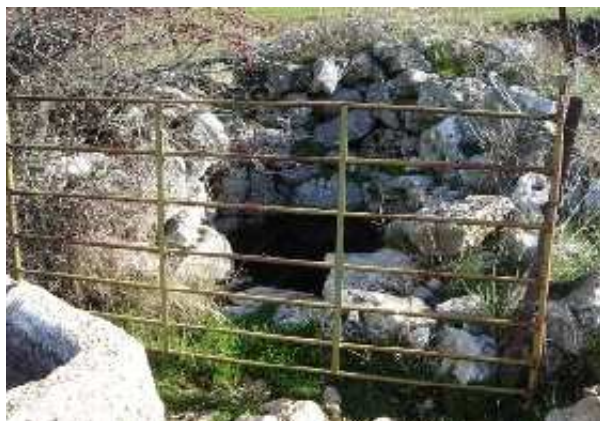
Se trata de un pequeño pozo entubado con grandes bloques de piedra prácticamente sin brocal y al ras del terreno. Está rodeado de una alambrada y vallas para evitar que caiga dentro el ganado. Junto al pozo hay un pequeño abrevadero labrado en piedra y varias bañeras que se utilizan también como bebederos. El pozo tiene muy poca profundidad y suele tener el nivel del agua al ras del suelo, pero, sobre todo en los años más húmedos, rebosa y actúa como manantial, drenando el relleno detrítico aluvial del pequeño llano situado aguas arriba.

Deficiente
