▶ Fuente del BORBOTÓN (Peal del Becerro, Jaén)

Fuente del Borbotón (J.D. Cano Cavanillas, mayo 2006)

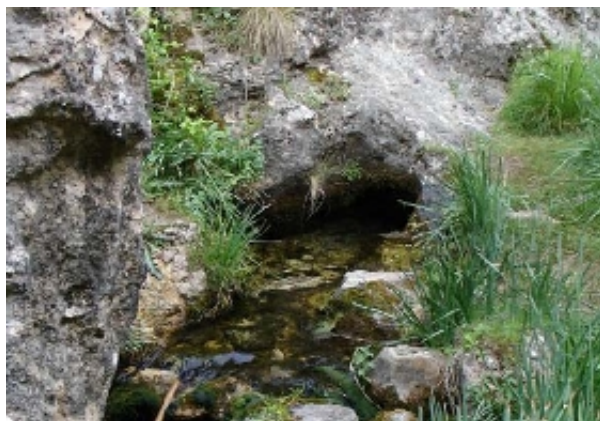
Importante surgencia, que corresponde al resurgir del arroyo de los Tornillos de Gualay tras atravesar la cerrada del Pintor dónde se filtra.

El agua suele manar a borbotones, de ahí el nombre.
