▶ Fuente de la PRESA DE ALMODÓVAR (Tarifa, Cádiz)

1 Localización

4 Descripción

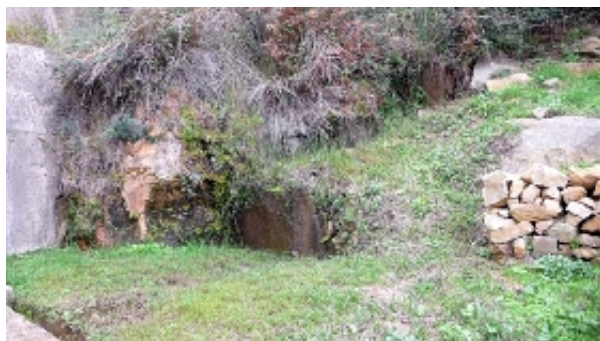
Detalle del rezume con vegetación hidrófila, El muro de hormigón drena los aportes de la fuente unidos a las filtraciones ferruginosas de la presa. (F. Sancho Royo, diciembre 2011)
