Fuente de los CINCO PILONES (Córdoba, Córdoba)

Fuente de los Cinco Pilones, vista lateral (F. Cuesta López, enero 2012)

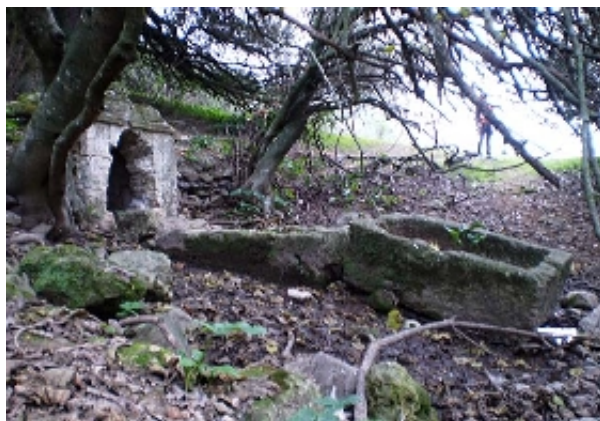
Presenta una alcuba muy deteriorada, y dos pilas labradas en roca, si alguna vez tuvo cinco como dice su nombre han desaparecido. La alcuba tiene agua pero el deterioro de las pilas hace que esta no precipite sobre ellas, lo hace sobre el terreno, presentándose todo encharcado.

Deficiente

En su visita en enero de 2012, la zona estaba muy deteriorada por el paso de ganado en busca de agua.
