▶ Manantial de la CAÑADA DEL AGUA (Cuevas de San Marcos, Málaga)

Fuente de la Cañada del Agua (M. Ruz, enero 2012)

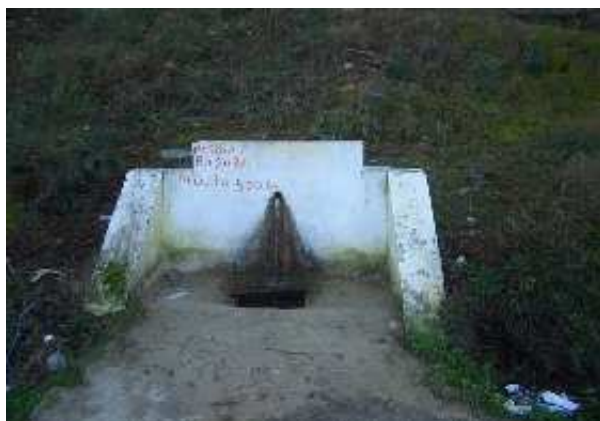
La fuente está aislada junto al camino con un diseño muy básico pero suficiente. Desde la caseta del manantial a unos 10 m. de la fuente parte una conducción que abastece junto con otro manantial al poblado de la presa de Iznájar.

Bueno
