Fuente de la ENCARNACIÓN (Málaga, Málaga)

Fuente de la Encarnación (R. Blanco Sepúlveda, abril 2007)

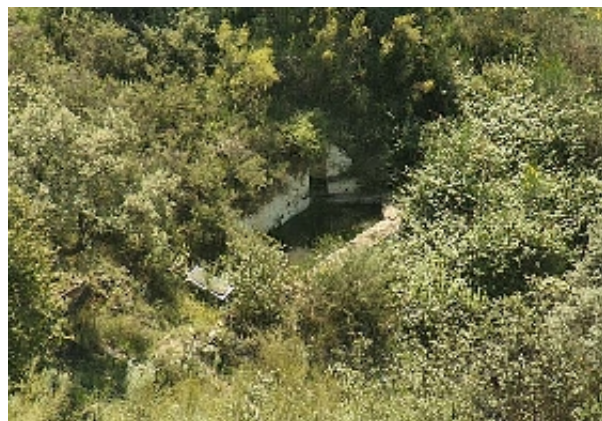
La fuente, ubicada en un paraje del Partido de los Almendrales llamado Los Granadinos, tiene un acceso muy cómodo desde la carretera A-7000 o de los Montes, por un carril que arranca junto a la Venta del Mirador, situada en un alto emplazamiento desde el que se disfruta de una amplia y bella panorámica de Málaga y su bahía. A poco de nacer, el carril se bifurca; no tiraremos por el de la derecha pues su destino es el barrio de El Limonar de Málaga. Continuamos por la izquierda y, tras un pronunciado descenso, llegamos a otro cruce en el que giramos a la derecha; algo más abajo aparecen vallas a ambos lados del carril. Justo aquí es cuando hay que bajar, campo a través, hasta el fondo de la cañada por la que discurre un sendero que habremos de seguir ya que nos llevará a nuestro destino. Consta la Fuente de la Encarnación de dos elementos: una alcubilla y una alberca; ésta última tiene una forma llamativa: tres de sus lados se unen mediante ángulos rectos mientras que el cuarto lado se encuentra dividido en dos segmentos que a su vez forman un ángulo agudo. En uno de éstos se encuentra la alcubilla, en realidad un nicho circular excavado en el monte, revestido interiormente de ladrillos en la base, grandes mampuestos en el cuerpo y coronado por lajas de piedra que forman un cono en lugar de la típica cúpula de media naranja. La alcubilla se alimenta por el fondo aunque existe un aporte a media altura que sólo funciona en periodos extremadamente lluviosos. Para terminar con la alcubilla, diremos que sus dimensiones interiores son de 0.65 m de diámetro y una altura total de 1.50 m.

La alberca, por su parte, tiene muros de 0.80 m y una profundidad de 1.30 m. Sus puntos de abastecimiento son dos, de los que uno es la alcubilla. El otro es una corta habilitada en la cañada aledaña; mediante un caño de piedra seca, la corriente llega a una orza enterrada que servía de arenero, de ella partía una tubería de atanores que, tras pasar por una arqueta o registro, desembocaba en la alberca. En la actualidad la tubería de cerámica ha sido sustituida por una de material plástico.

Deficiente

Abandono, suciedad y vertidos.
