▶ Fuente POCILLO DE LOS PASTORES (Valverde del Camino, Huelva)

1 Localización

4 Descripción

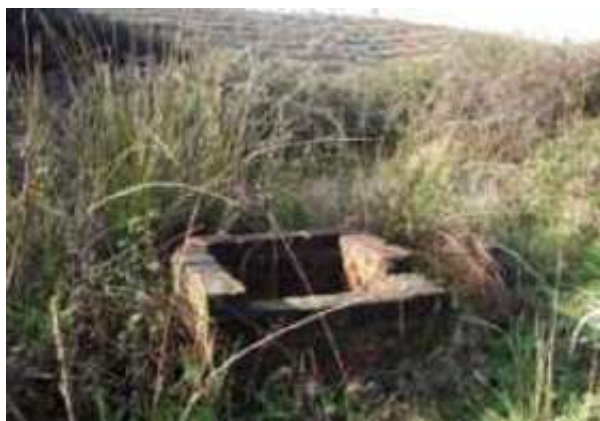
Fuente Pocillo de los Pastores (www.valverdeverde.com, 2010)

Se trata de un pilar de forma rectangular de ladrillo. Está rodeada de vegetación propia de ribera. Se encuentra deteriorada, debido a la pérdida de su estructura y mecanismo original de extracción de agua, que era una bomba de mano muy parecida a las que salen en las películas del oeste, de un gran valor histórico.

Otras: Muro de protección en mal estado

9 Estado de Conservación

Deficiente

Abandono, suciedad y vertidos.

Para mejor uso y disfrute de esta fuente son necesarias las siguientes mejoras: - Limpieza del entorno mediante desbroce. - Colocación del material que le falta (bomba de mano antigua). - Trabajos de reconstrucción y albañilería en piedra natural. - Señalización de la fuente. "Conoce Tus Fuentes desea agradecer el trabajo realizado por el Taller de Empleo Verde, dirigido por Jesús Villadeamigo, cuyo trabajo ha servido para realizar esta ficha, y también la colaboración de Francisco Márquez Gómez y José Manuel Hidalgo Feria que han aportado las coordenadas que no estaban indicadas". Parte de la información de la ficha ha sido obtenida de :
