► Fuente HUERTA DE LA BECERRA (Valverde del Camino, Huelva)

Fuente Huerta de la Becerra (www.valverdeverde.com, 2010)

1 Localización

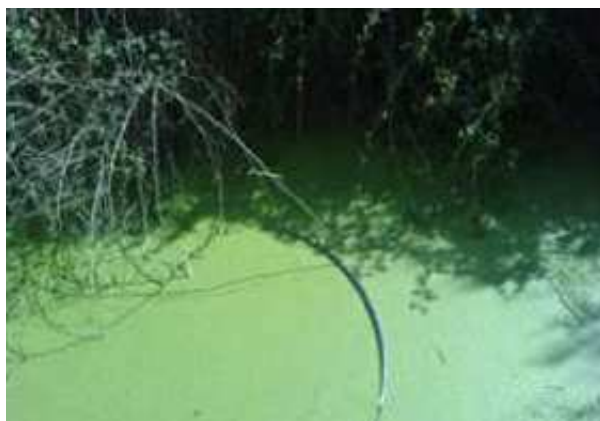
La fuente no presenta brocal, ni pilar, tratándose de un manantial que abastece al ganado de la finca. Como puede observarse en las fotografías, el agua presenta un alto grado de eutrofización resultante de la actividad agropecuaria, además de abundante maleza (zarzales) y de distintos tipos de residuos procedentes de la actividad humana.

El manantial presenta forma elíptica, de dimensiones 6 x 3 m.
