## **Fuente del MADROÑO (Órgiva, Granada)**

**Fuente del Madroño (J. Rubia, abril 2012)**

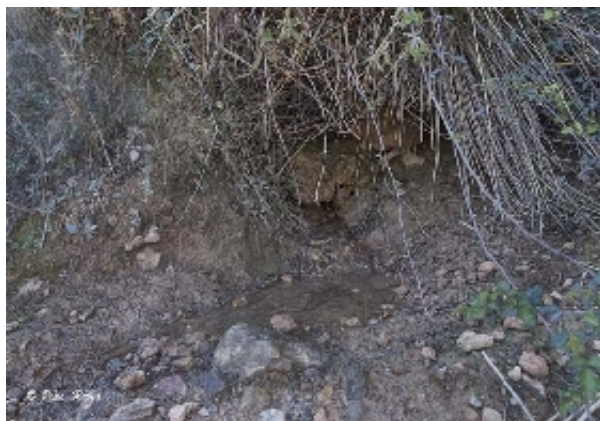
Se trata de un rezume de agua que discurre camino hacia abajo y mediante una pequeña balsa se aprovecha para consumo de animales o en algún caso para cazar. Es más que probable que se seque en años de sequía.

Se encuentra bastante abandonada, la única instalación adjunta es una pequeña arqueta cuadrada a donde llega el agua por una tubería de goma, en el momento de la vista seca donde se ha instalado un grifo.

**Deficiente**

**Abandono, suciedad y vertidos.**
