## ▶ Fuente de la PRESA ISABEL II (Níjar, Almería)

**Fuente de la PRESA ISABEL II**

**Níjar**

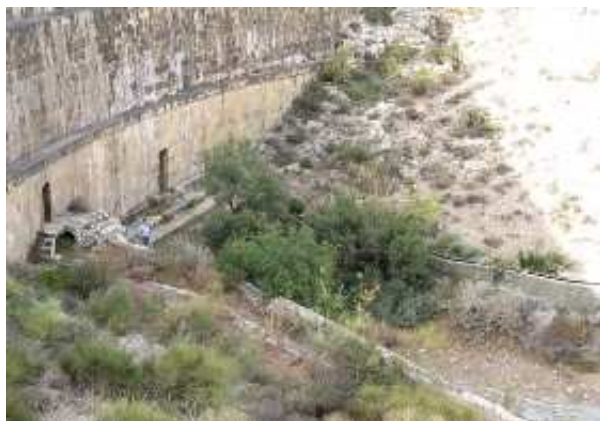
Vista del desagüe de fondo. La presencia del agua origina vegetación palustre con juncos y tarajes. Se observa la conducción que lleva el agua por la margen izquierda (F. Sancho, mayo 2012)
