Fuente de la ALBERCA DEL GÜICHI (Yunquera, Málaga)

Fuente de la ALBERCA DEL GÜICHI

Yunquera

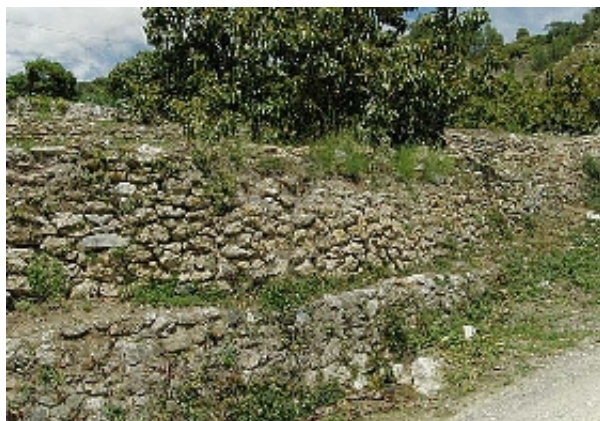
Fuente de la alberca del Güichi (A. Vela Torres, abril 2012)

El manantial, que surge por un minúsculo agujero, se sitúa al pie de uno de estos muros y vierte directamente a la cuneta; aquí hay una toma que debería conducir el agua a la alberca citada anteriormente pero tiene que esta obstruída porque todo el caudal surgente, que ya hemos dicho que es de poca magnitud, fluye por el lateral del carril.

Respecto a la alberca ($x=328318$, $y=4065457$, $z=380$), diremos que tiene planta rectangular, con unas dimensiones de 6,5 x 3 m., y ha sido construída con mampuestos; originariamente, se abastecía por un caño ubicado en una de sus esquinas pero en la actualidad no funciona por lo que se ha instalado la tubería que procede de la fuente y que, en el día en que se tomaron estos datos, estaba obstruída. De este depósito parten otras tuberías encargadas de distribuir el agua por los bancales de los alrededores.

Deficiente

Abandono, suciedad y vertidos.
