▶ Fuente del CORTIJO DE LA MADRE DE DIOS (Alcalá del Valle, Cádiz)

Fuente de la Madre de Dios I (S. Rodríguez, mayo 2012)

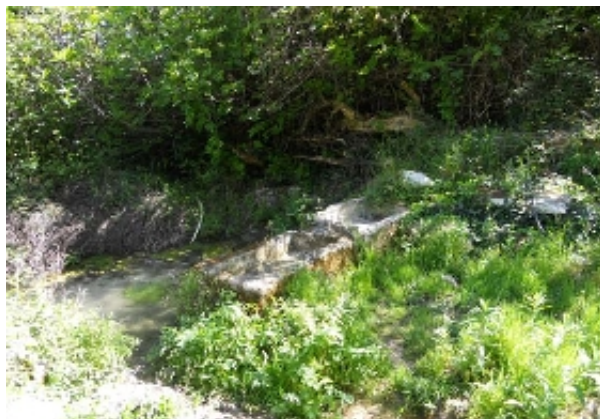
La principal surgencia de esta fuente se encuentra protegida por una alcubilla de piedras y la otra con una chapa metálica. También hay dos pilas rectangulares labradas en piedra justo por encima de la charca que provoca dicha surgencia. Esta surgencia junto a otras cercanas son cabecera de cuenca del arroyo de la Fresnedilla.

Deficiente

Abandono, suciedad y vertidos.
