## ▶ Fuente de LA ZARZA (Villanueva del Duque, Córdoba)

### 1 Localización

**Fuente situada al este de la población de Villanueva del Duque, en las proximidades del cauce del arroyo Lanchar al Norte de las tierras comunales de la Dehesa Boyal, en el camino del Castillete.**

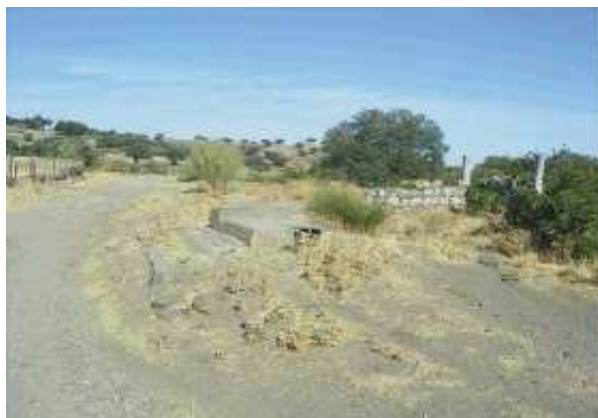
Entorno de la Fuente de la Zarza. (D. Gómez, agosto 2012)

**La fuente presenta un vano sin brocal de forma rectangular (240 x 100 cm.) bordeado por cuatro piedras de granito de 30 cm de ancho. En el centro de una solera empedrada con piedras de granito y pizarra de forma poligonal que supone una superficie total de 600 x 450 cm. que servía para que no apareciera vegetación en el entorno del hueco de la fuente y se evitara la formación de barro y suciedad en sus proximidades.**

**Actualmente el hueco de la fuente se encuentra sellado parcialmente por una construcción reciente de cemento que elimina de forma directa el peligro de caídas a la fuente.**

**Hasta hace dos o tres años junto a la fuente se situaban 4 pilas de granito para lavar la ropa que históricamente fueron usadas como lavaderos públicos del municipio. En la actualidad tan solo queda parte de la pared y las agujas graníticas que delimitaban la zona de lavaderos y ofrecían la base para una antigua techumbre o sombrero.**
