Mina de las VIÑAS DE ABAJO (Yunquera, Málaga)

Mina de las Viñas de Abajo (A. Vela Torres, julio 2012)

Mina de las VIÑAS DE ABAJO

Yunquera

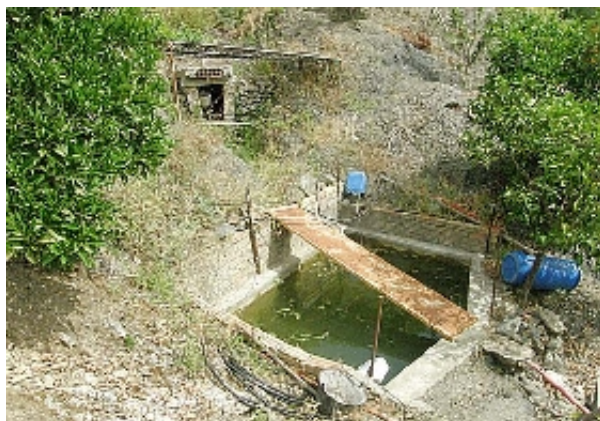
En el sentido estricto de la palabra, no es una mina lo que contemplamos; en realidad estamos ante una excavación realizada en el lecho y pared de una vaguada para recoger las muchas filtraciones de la zona, que provocaban el encharcamiento del terreno y una pequeña corriente que se perdía sin más aprovechamiento. Una vez construída la hondonada, se revistieron los laterales con ladrillos y se levantó una pared delantera con una abertura provista de una puerta que no existe en la actualidad; por ella, con un cubo y una cuerda se puede acceder al agua cuando los niveles son altos, que lo son en determinadas épocas del año como demuestran las marcas de las paredes. En el fondo hay una tubería que conduce el agua a una cercana alberca que suele mantenerse completamente llena; el volumen almacenado se emplea en el regadío de unos pocos bancales cultivados con cítricos.
