## ▶ Mina del LAGAR DE RUBIRA EL VIEJO I (Málaga, Málaga)

**Mina del LAGAR DE RUBIRA EL VIEJO I**

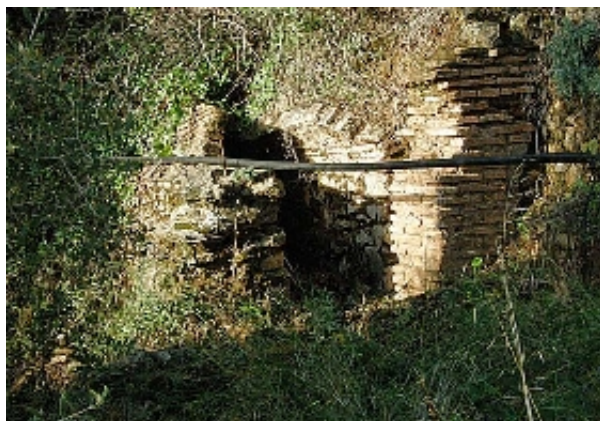
Vista exterior de la galería de la mina (A. Vela Torres, octubre 2012)

En la última curva que hace el carril antes de finalizar en la vivienda, si alzamos la vista, veremos entre la vegetación una construcción de ladrillos. Una vez junto a ella, comprobaremos que estamos ante una galería adosada a la ladera del monte, cuyas paredes se cierran formando una bóveda de cañón apuntada. Sus dimensiones son pequeñas, apenas 70 cm. de anchura, 1,50 m. de altura y otros 2 m. de longitud.
