Mina del CORTIJO DEL CERVET (Motril, Granada)

Mina del Cortijo del Cervet (J. Rubia, febrero, 2013)

1 Localización

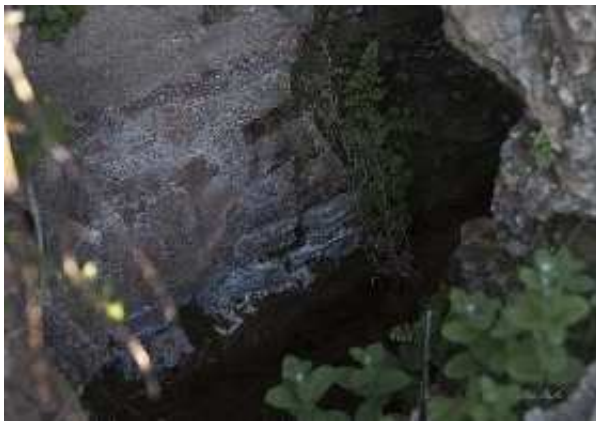
La alberca, se encuentra partida por la erosión del terreno que cedió más de un metro, posiblemente por las obras hechas en los caminos que hay por encima.

La mina es difícil de localizar ya que se encuentra oculta entre matorrales. Tiene un arco de herradura y una altura de más de un metro, el techo embobedado es también de ladrillo.

El caudal es poco, pero al igual que en las minas cercanas (Mina del cortijo Oliver) no se ha secado en los últimos 15 años, en época de sequía me consta que tenía agua.

Las aguas van libres hacia el barranco haciendo el mismo impenetrable por la cantidad de vegetación que la humedad produce.
