Pilar de la VENTA DE LAS ERAS VIEJAS (Algodonales, Cádiz)

Pilar de la Venta de las Eras Viejas (J. M. Amarillo, abril 2012)

1 Localización

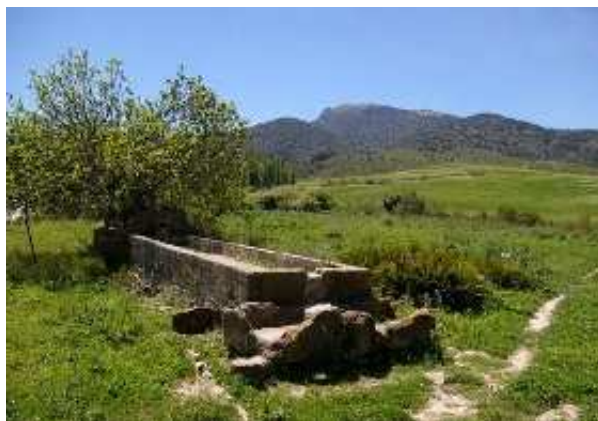
Se trata de un gran pilar compuesto por un frontispicio en estado aceptable en el que se mantiene un caño labrado en roca y un largo abrevadero alto para animales de buen porte y dos más pequeños y bajos muy deteriorados. Detrás del frontispicio crece una gran higuera y, a su vez, tras ella, avanza una acequia sin uso y apenas visible unos 200 m hasta una zona poblada de zarzas, chopos y juncos donde se supone estuvo el manantial y lugar de captación que lograba mantener la aportación de agua.

Deficiente

Abandono, suciedad y vertidos.

Construcciones, obras públicas y/o desmontes próximos.
