## Fuente del SOTO (Santiago-Pontones, Jaén)

Fuente del Soto (L. Cano Cavanillas, marzo 2013)

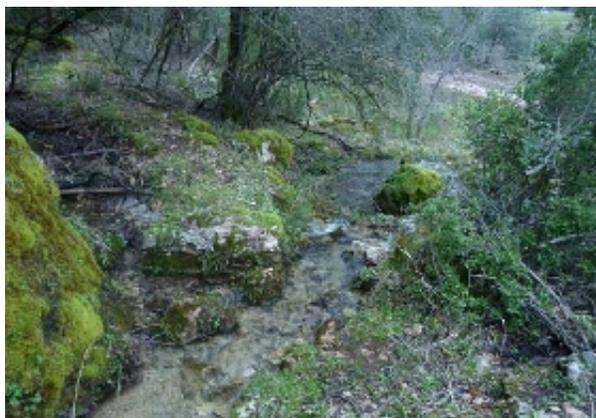
Se trata de un manantial producido a favor del contacto de los materiales calizos jurásicos con las arcillas del triás que forman el fondo del valle.

El agua mana en varios puntos, pero en el más caudaloso, situado tras una piedra, tiene colocada una teja a modo de caño.
