## **Rezumes del CORTIJO DE PUERTO MAHÍNA (Priego de Córdoba, Córdoba)**

**Rezumes del Cortijo Viejo de las Chozas de Toledo (M. López Chicano, noviembre 2012)**

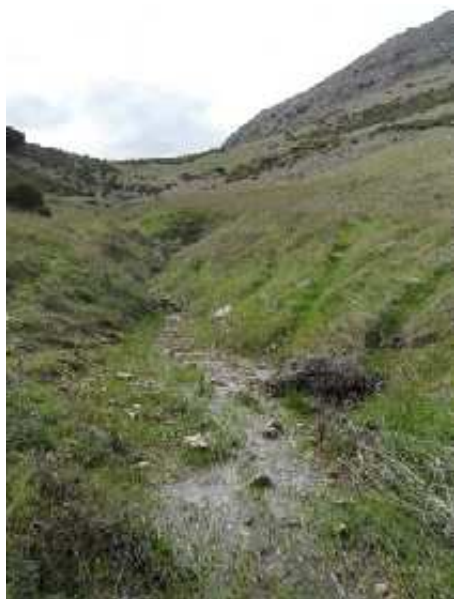
Los restos del cortijo viejo de las Chozas de Toledo se localizan a unos 8 km al suroeste de Priego de Córdoba, apenas a 150 m de la coronación de Puerto Mahína, collado emblemático que se encuentra entre las moles montañosas de la Tiñosa y la Sierra de Alhucema. En sus proximidades se observan varios rezumes de aguas procedentes del puerto y de la cara noroeste de la Tiñosa (concretamente del Morrión). Se pasa junto a ellos siguiendo la ruta oficial de ascenso a la Tiñosa desde la vertiente noreste de puerto Mahína. Aunque el agua solo fluye en la época de lluvias, la posición de los rezumes viene delatada por los abundantes juncales que existen en el lecho del efímero arroyo, junto a un gran álamo negro que todavía resiste.

Las rocas que parecen aportar el principal caudal de los rezumes parecen ser unas calizas del Jurásico superior que afloran en la zona en el núcleo de un gran pliegue sinclinal y que se superponen a radiolaritas, mucho menos permeables que aquellas.
